长兴县工人文化宫迁建项目

# 水土保持方案报告表

建设单位：长 兴 县 总 工 会

编制单位：杭 州 大 地 科 技 有 限 公 司

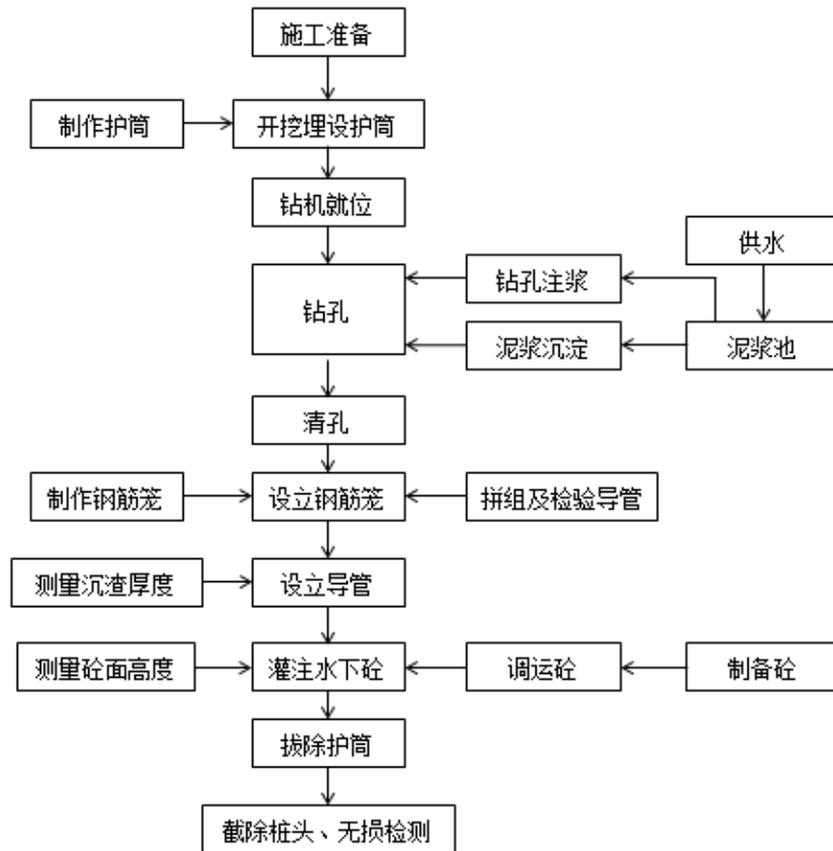
图 1 钻孔灌注桩施工工艺流程图

钻孔灌注桩基础施工工艺是在桩位埋设护筒，采用施工机械破碎土石，通过泥浆的反复利用循环作业，将泥浆注入钻孔浮起钻渣，泥浆通过管道排入布设在附近的沉淀池，分离出来的泥浆加以循环利用。在桩基础施工过程中，打桩产生的泥浆通过专用管道引至沉淀池后，由专用泥浆固化压滤设施分离泥浆中的水分，对其进行固化处理。钻孔灌注桩施工工艺流程见图 1，本项目采用反循环排渣工艺，循环排渣工艺见图 2。

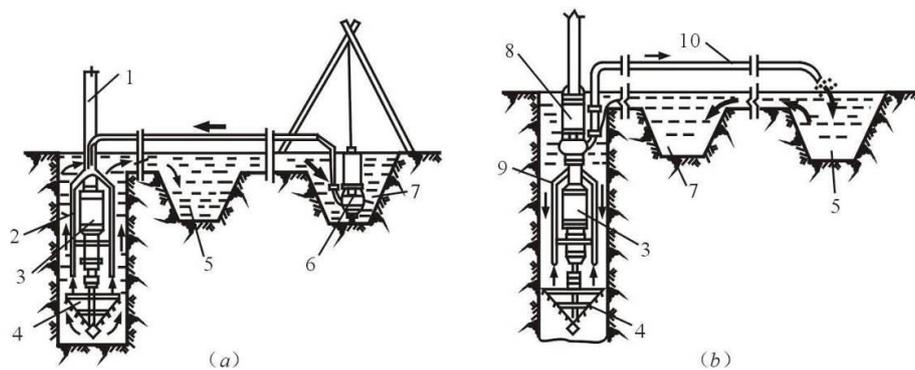
(a) 正循环排渣；(b) 泵举反循环排渣  
 1—钻杆；2—送水管；3—主机；4—钻头；5—沉降池；6—潜水泥浆泵；  
 7—泥浆池；8—砂石泵；9—抽渣管；10—排渣胶管

图 2 钻孔灌注桩循环排渣工艺图

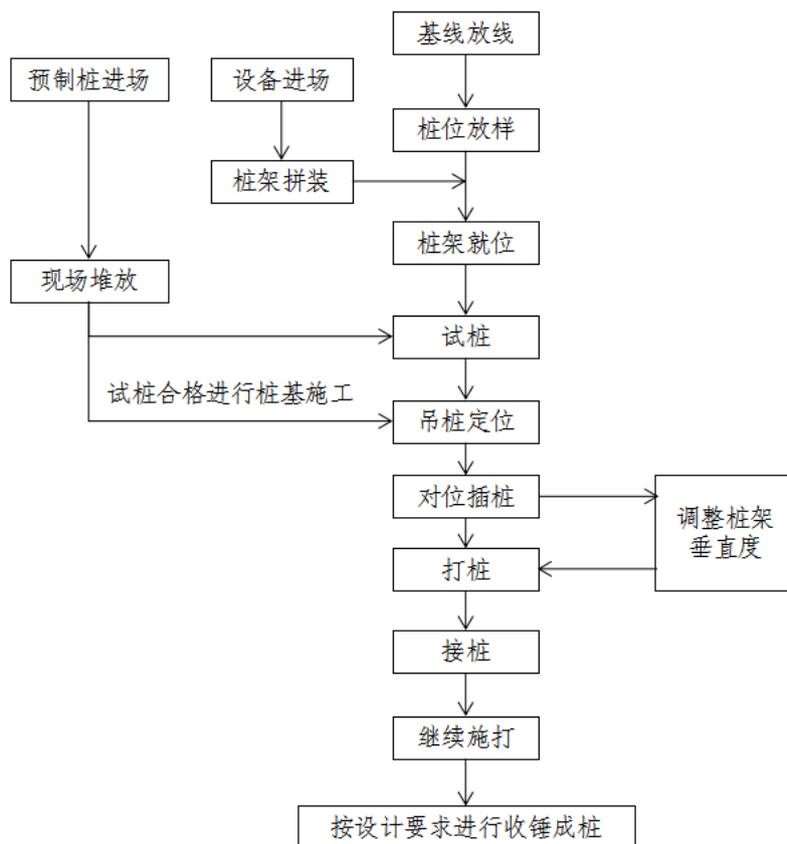
图 3 预制方桩施工流程图

预应力方桩在施工过程中不产生钻渣和泥浆。预制方桩工作原理是通过安置在压桩机上的卷扬机的牵引，由钢丝绳、滑轮及压梁，将整个桩机的自重力反压在桩顶部，以克服桩身下沉时与土的摩擦力，迫使预制桩下沉。预应力管桩压桩程序：预制桩一般都是分段压入，逐段接入，需分节预制，当第一节桩压入土中，其上端距地面 2m 左右时，将第二根桩接上，继续压入，对每一根桩压入，各工序应连续施工。

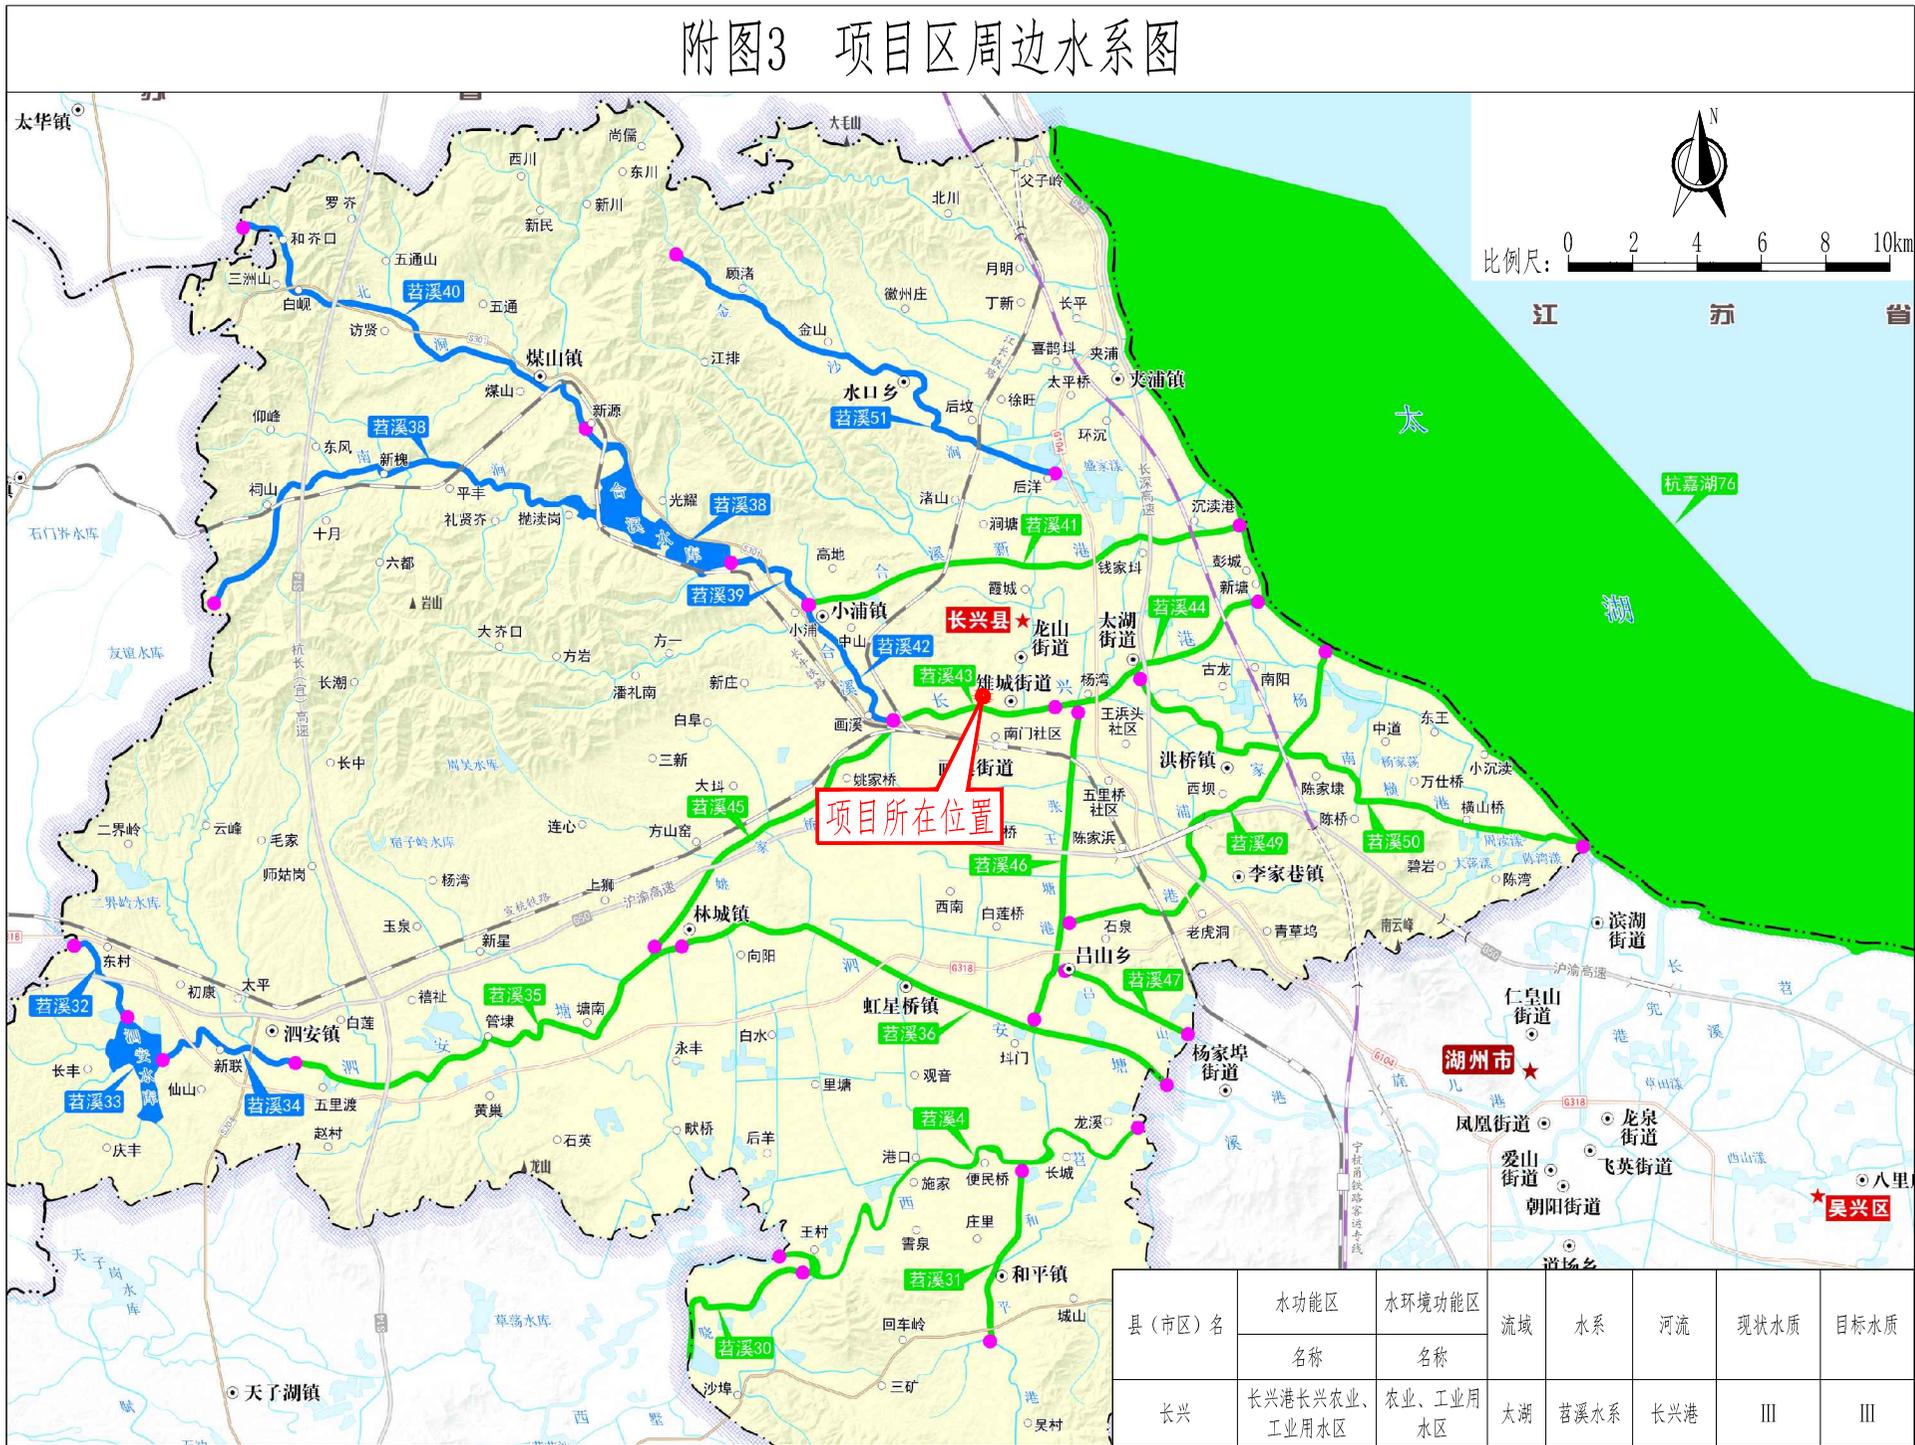
附图3 项目区周边水系图

县(市区)名	水功能区	水环境功能区	流域	水系	河流	现状水质	目标水质
	名称	名称					
长兴	长兴港长兴农业、工业用水区	农业、工业用水区	太湖	苕溪水系	长兴港	III	III

长兴县的水系主要有西苕溪、泗安塘、合溪和乌溪。根据《浙江省水功能区水环境功能区划分方案(2015)》，本项目属于太湖流域苕溪水系，水功能区属于长兴港长兴景观娱乐、工业用水区，水环境功能区属于景观娱乐、工业用水区。项目区南侧隔绿化带为长兴港(长安桥到仓前街桥)，项目涉及段长 128m，涉及段宽约 49m~74m，长兴港最终流入太湖。

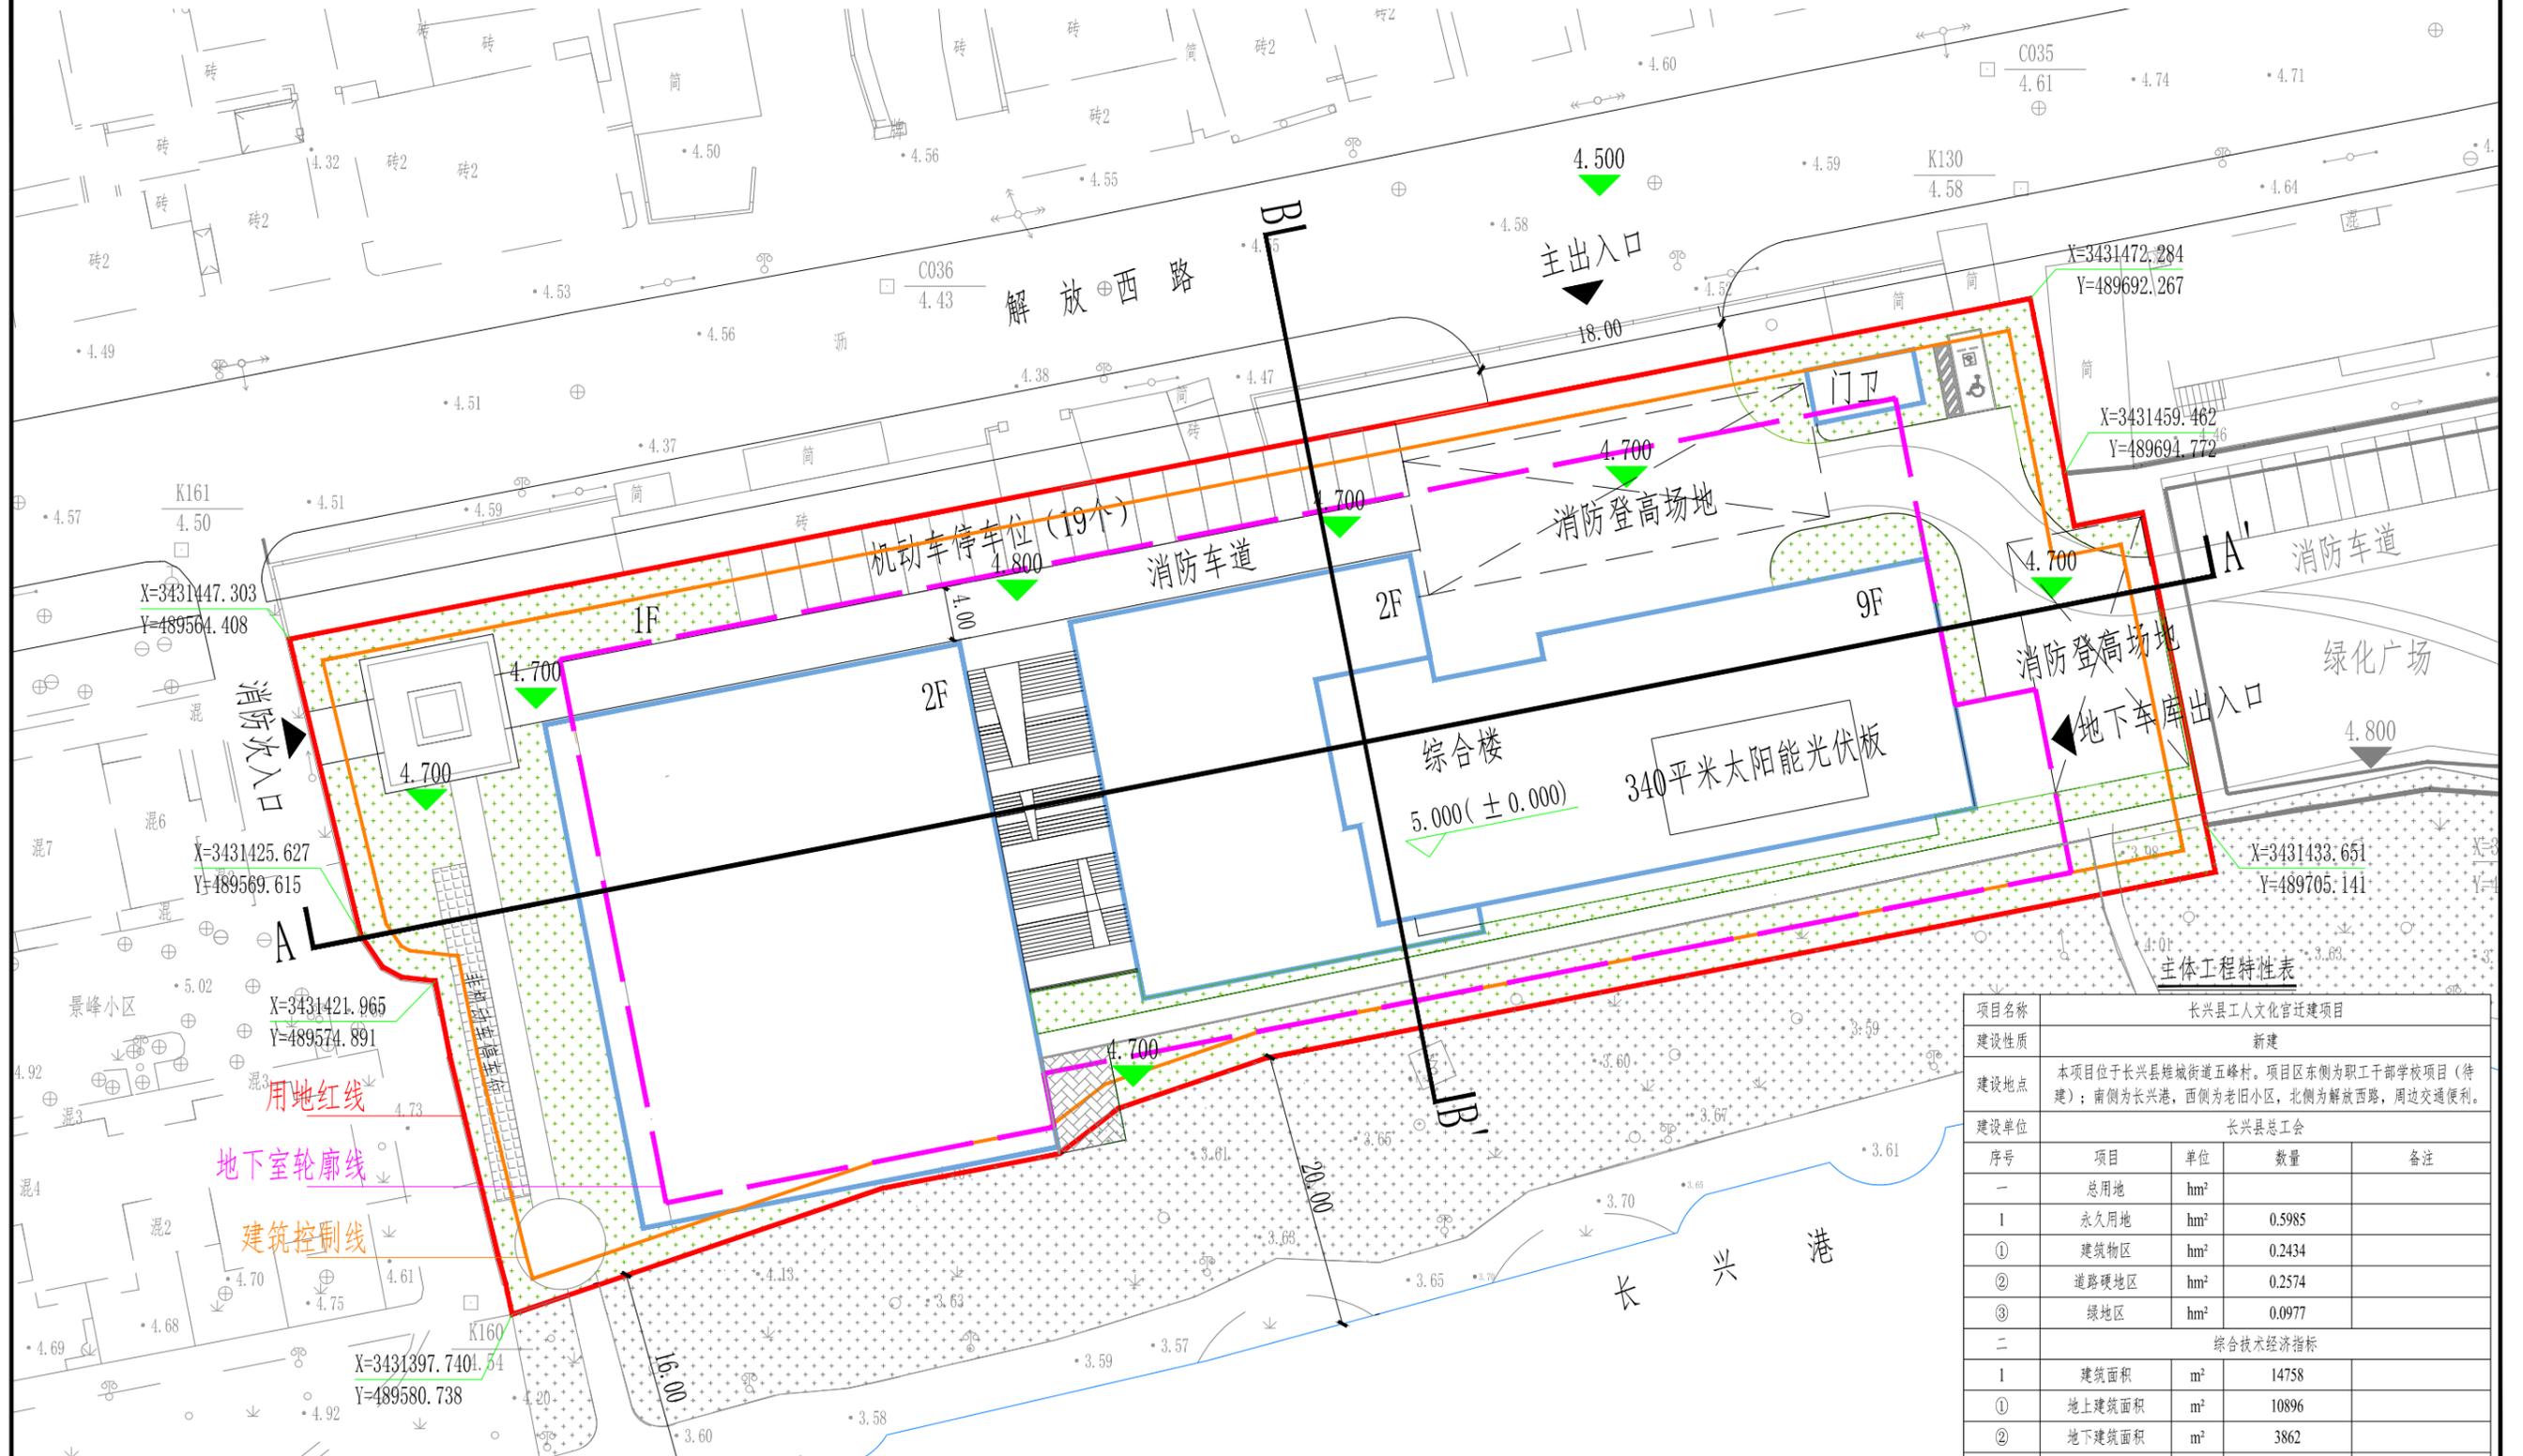
### 附图4 项目平面布置图

分区	图例	项目构成
建筑物		建筑物
		设计标高
道路硬地		道路
		停车位
绿地		绿地

说明：  
 1、图中高程为黄海标高，尺寸以米计；  
 2、图中A-A'、B-B'剖面详见附图5。

本项目永久占地面积为 0.5985hm<sup>2</sup>，总建筑面积为 14758m<sup>2</sup>（地上建筑面积 10896m<sup>2</sup>，地下建筑面积为 3862m<sup>2</sup>），包括 9 层综合楼、西侧 2 层裙房及 1 层地下车库。建筑密度为 40.67%，容积率为 1.915，绿地率为 16.32%，机动车停车位 108 个（充电桩 15 个），地上停车位 20 个，地下停车位 88 个（充电桩 11 个）。

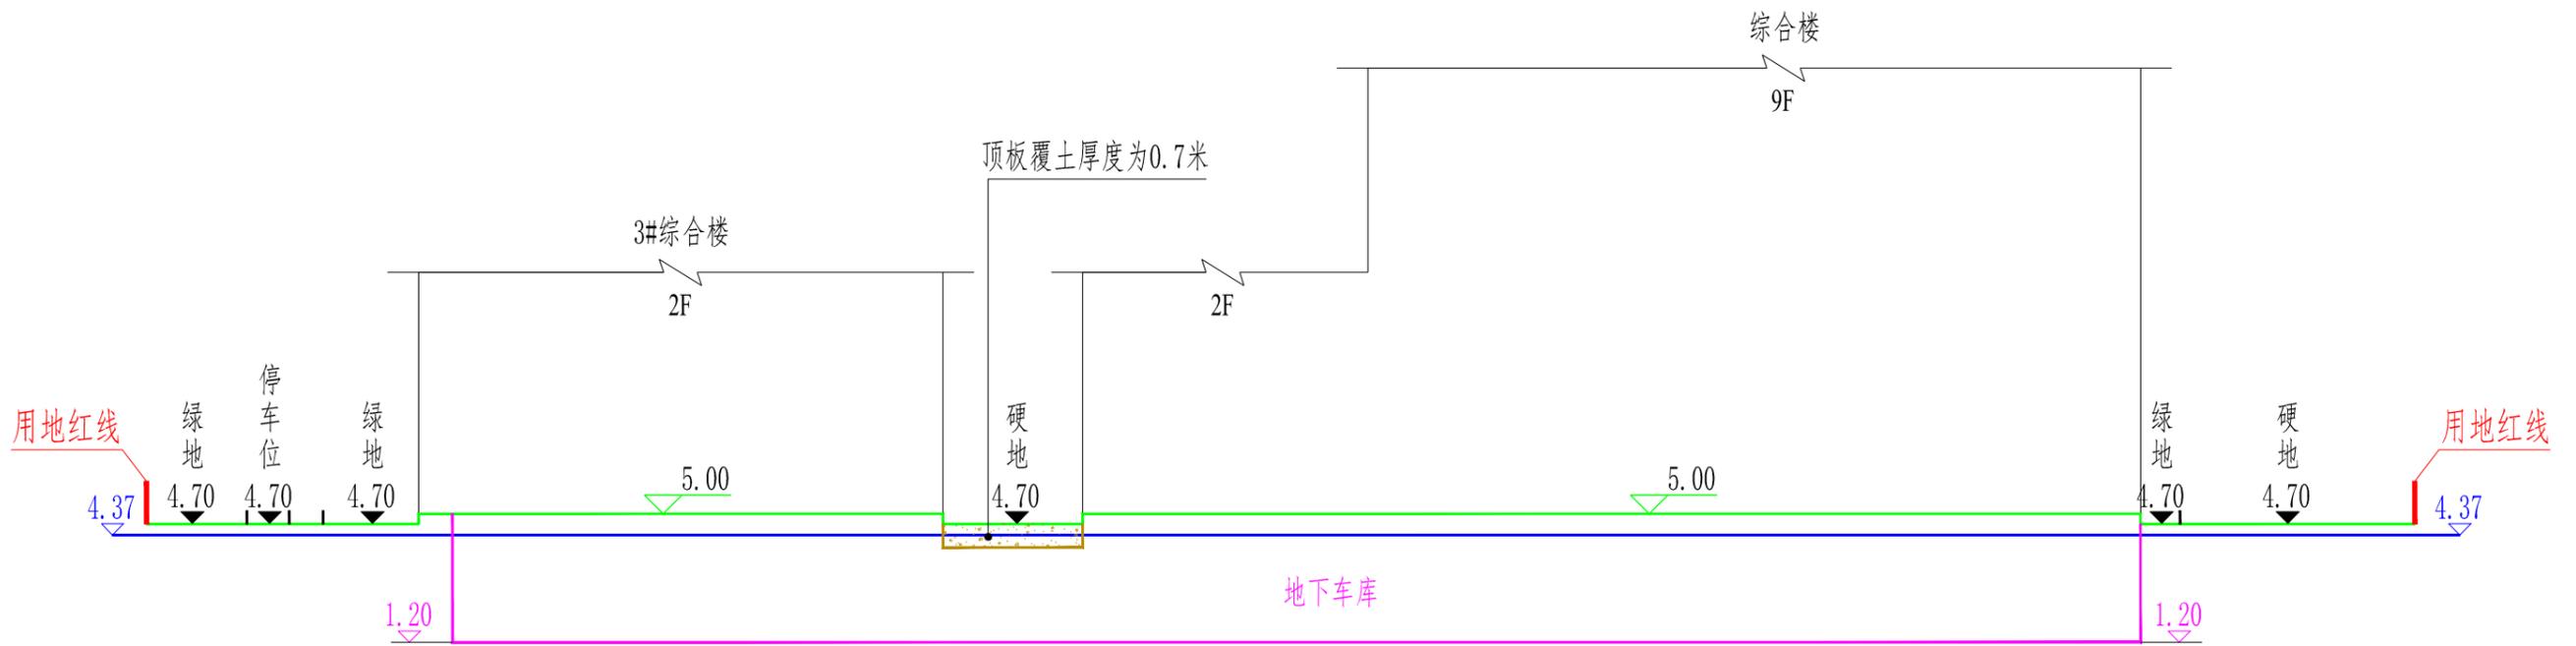
A-A' 剖面图

# 附图5 项目竖向设计图

- 设计标高
- 现状平均标高
- 地下室底板标高 (不含底板厚度30cm)

- 1、图中单位以米计;
- 2、图中标高为绝对标高;
- 3、图中A-A'、B-B'剖面位置详见附图4。

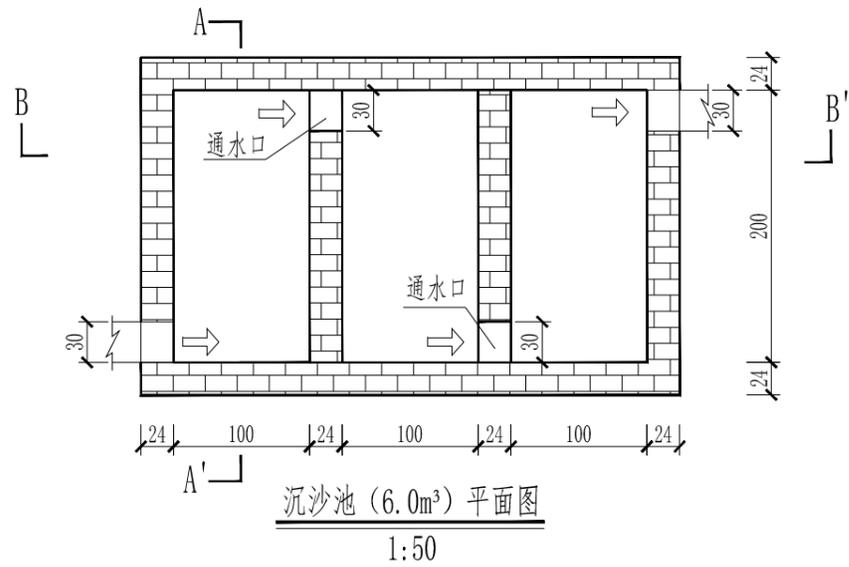
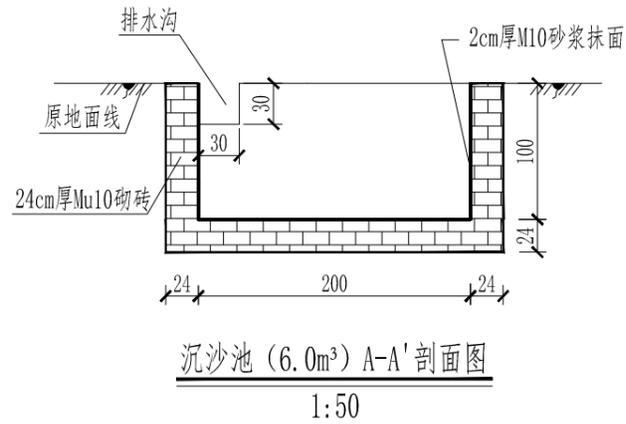
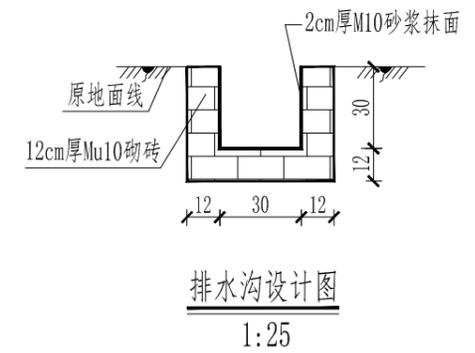
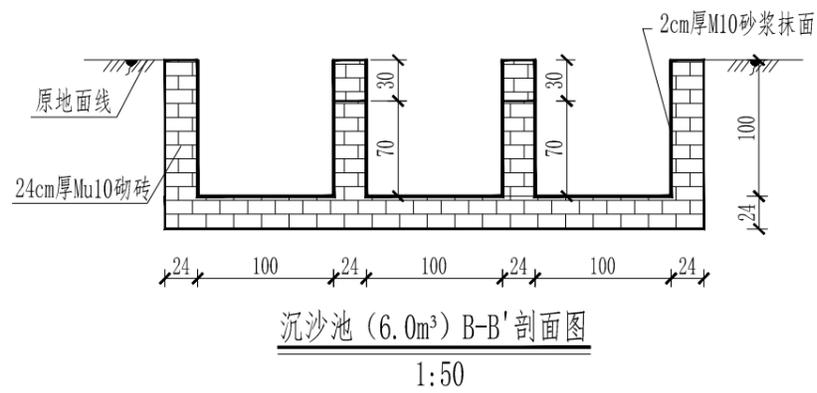
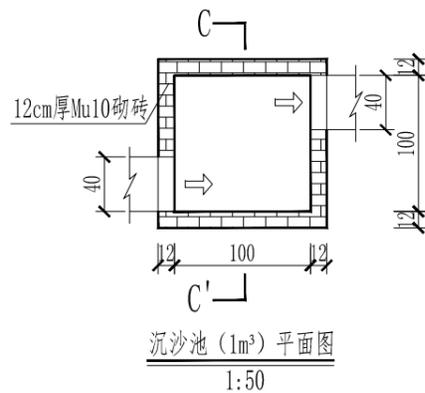
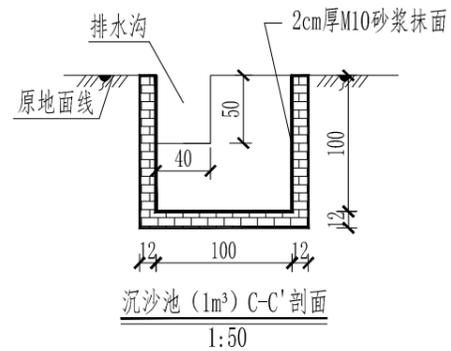
# 附图9 排水沟、沉沙池典型设计图

单座6.0m³沉沙池工程量表

序号	项目名称	单位	数量
1	土方开挖	m³	19
2	Mu10砌砖	m³	6
3	M10砂浆抹面	m²	27

每延米排水沟工程量表

序号	项目名称	单位	数量
1	土方开挖	m³	0.49
2	Mu10砌砖	m³	0.14
3	M10砂浆抹面	m²	1.14

单座1m³沉沙池工程量表

序号	项目名称	单位	数量
1	土方开挖	m³	6
2	Mu10砌砖	m³	1
3	M10砂浆抹面	m²	5

1. 图中标注尺寸均以厘米计;
2. 沉沙池启用后定期清除淤积物,以防淤塞。

①排水沟: 因项目周边排水不畅,施工期间为防止项目区可能产生的水土流失对周边区域的影响,本方案考虑沿围墙四周新增场地排水沟,来防止雨季对施工区域的冲刷,保证项目区排水顺畅。参考《水土保持工程设计规范》(GB51018-2014)及当地暴雨强度经验公式,利用曼宁公式,通过试算法对排水沟进行设计。经计算,选用底宽 30cm,深 30cm 的矩形砖砌排水沟时,可以满足需要。排水沟约 363m,合计土方开挖 175m<sup>3</sup>,Mu10 砖砌 50m<sup>3</sup>,M10 砂浆抹面 414m<sup>2</sup>。场地排水沟出口布设在项目区北侧解放西路处,接入解放西路市政管网中。

四周共设置 5 座  $1.0\text{m}^3$  沉沙池，1 座  $6.0\text{m}^3$  沉沙池。沉沙池尺寸参照《水土保持工程设计规范》(GB51018-2014)确定， $1.0\text{m}^3$  沉沙池池体实际尺寸为：底长 1.0m，底宽 1.0m，深 1.0m； $6.0\text{m}^3$  三厢沉沙池池体实际尺寸为：底长 3m，底宽 2m，深 1m，可满足要求。 $6.0\text{m}^3$  沉沙池布设于项目区北侧解放西路排水出口处。

②沉沙池：为满足排水出口沉沙要求，本方案结合本项目区地形特点在施工场地周边共设置 2 座  $1.0\text{m}^3$  沉沙池。沉沙池尺寸参照《水土保持工程设计规范》(GB51018-2014)确定， $1.0\text{m}^3$  沉沙池池体实际尺寸为：底长 1.0m，底宽 1.0m，深 1.0m，可满足要求。

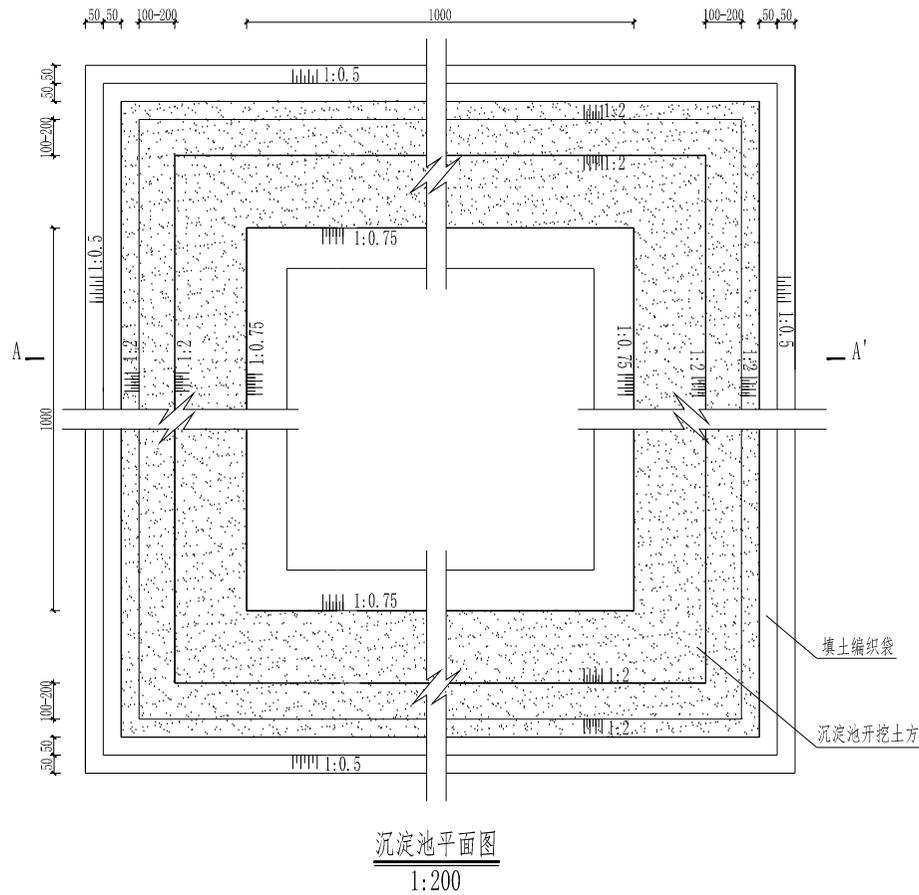
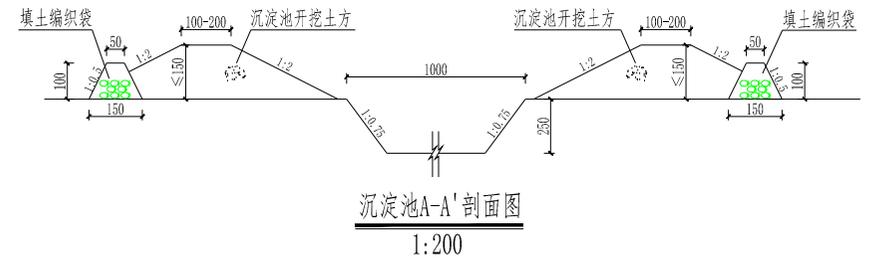
# 附图10 沉淀池典型设计图

单座沉淀池工程量

名称	单位	数量
土方开挖	m <sup>3</sup>	250
填土编织袋	m <sup>3</sup>	40

说明：图中标注尺寸均以厘米计。

桩基施工期间，主体考虑在项目区中部布设了 10m×10m×2.5m 沉淀池 1 座，对桩基施工过程中产生的泥浆进行防护，有效避免了水土流失，有利于水土保持。

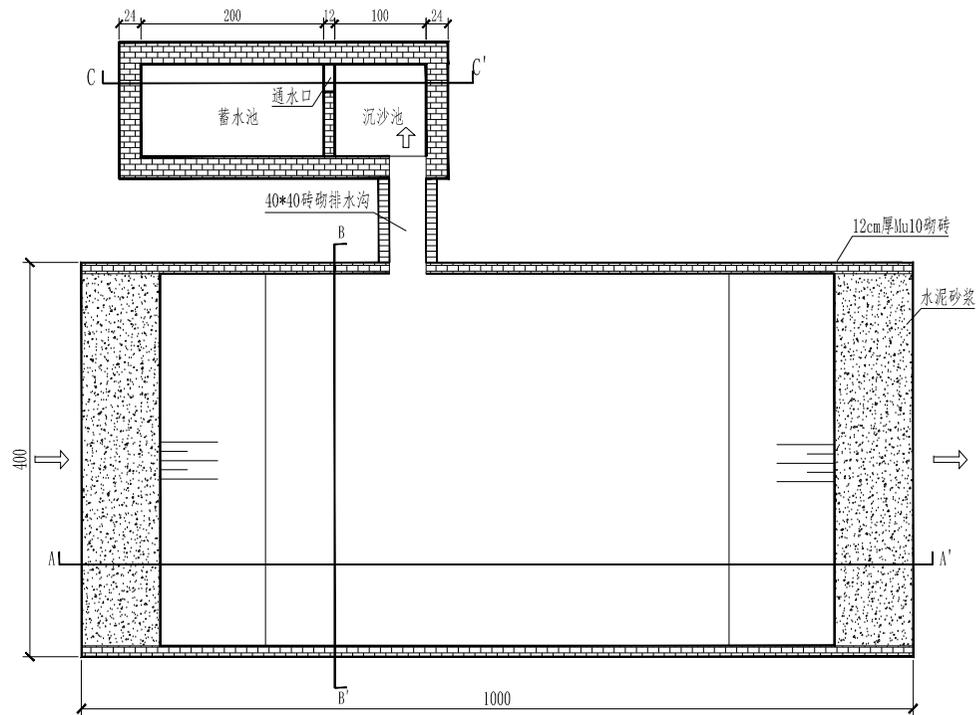
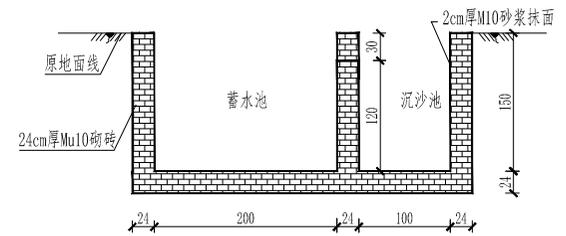
# 附图11 洗车池典型设计图

洗车池示意图

配套池体C-C'剖面图

说明：图中标注尺寸均以厘米计。

主体考虑在项目北侧出入口处设置 1 座洗车池，宽 4m、长 10m，对进出项目区内的施工车辆进行清洗，避免其进入市政道路时携带出大量泥沙，防止对周边环境造成影响。
