“华锦·步云里”（暂定名）项目
水土保持监测总结报告

长兴华锦置业有限公司

2020年09月

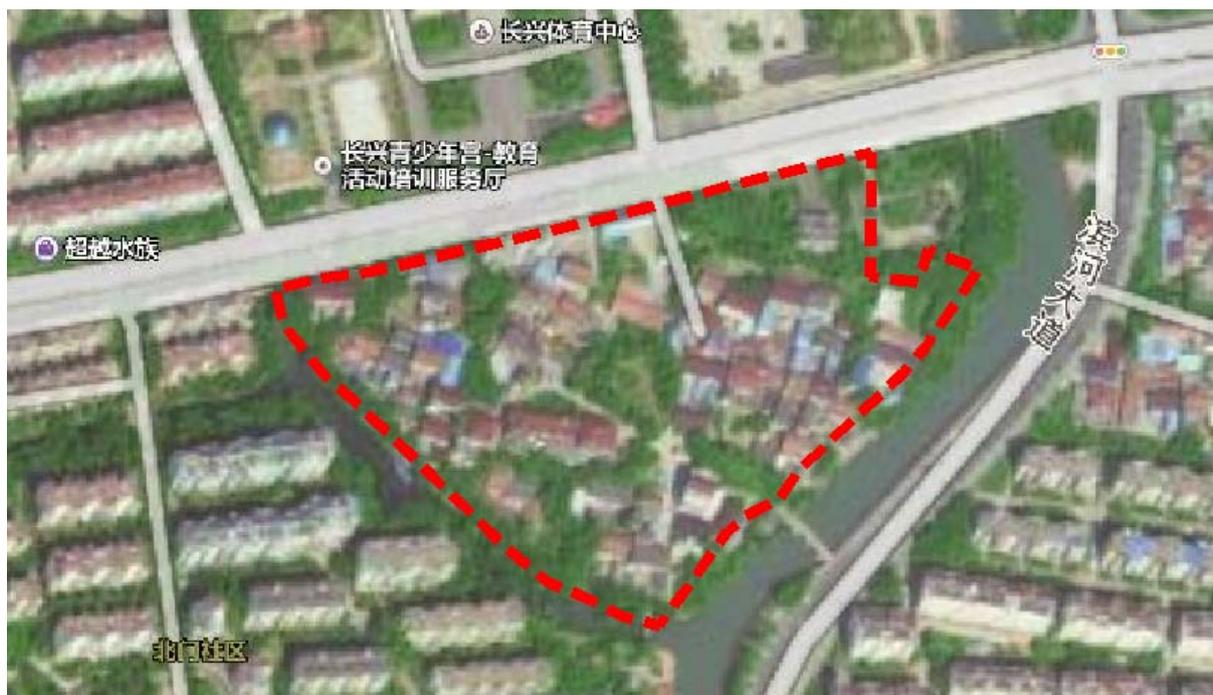
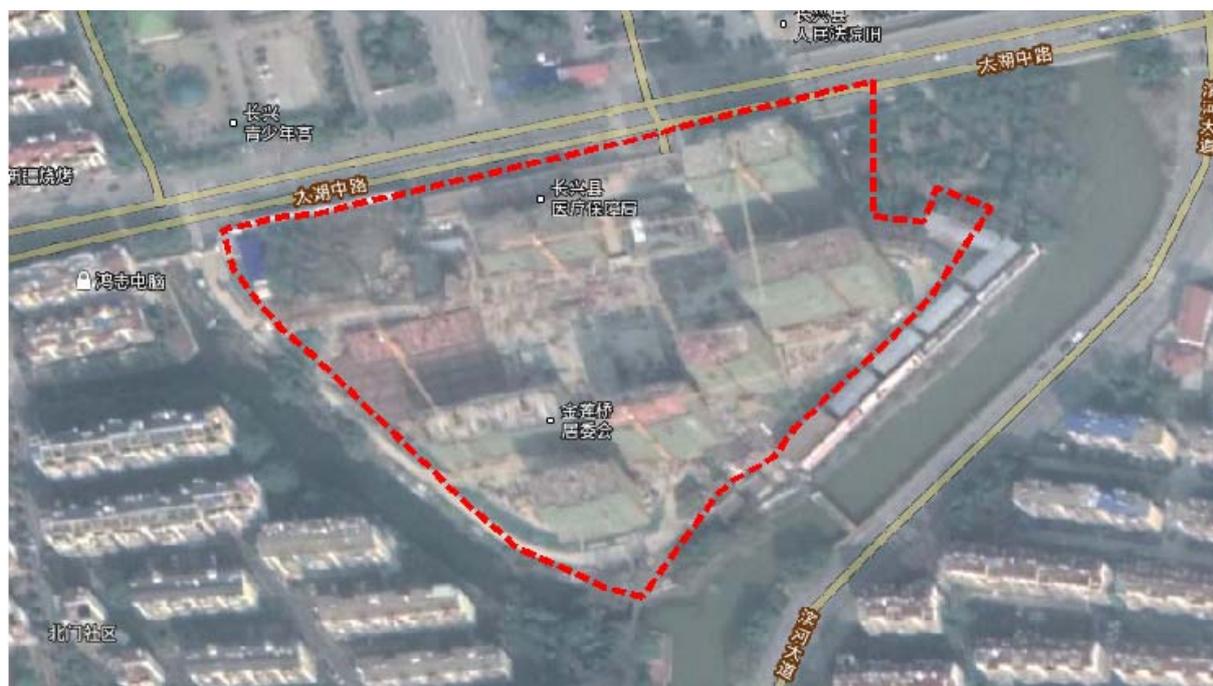
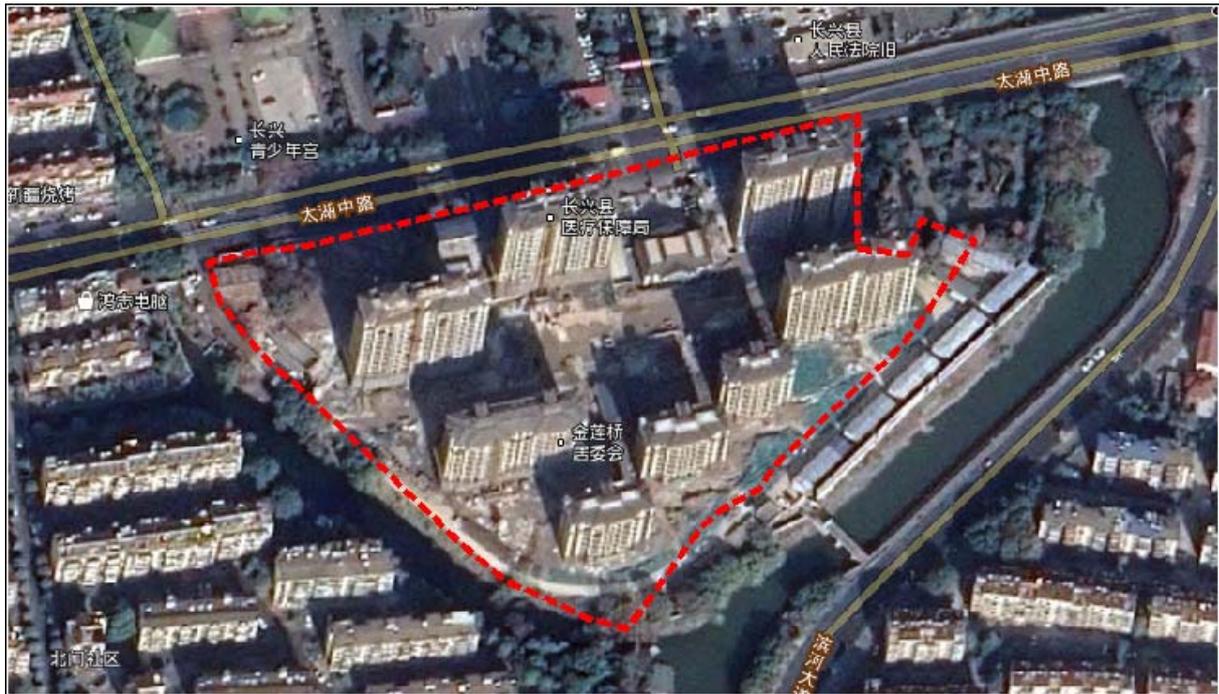
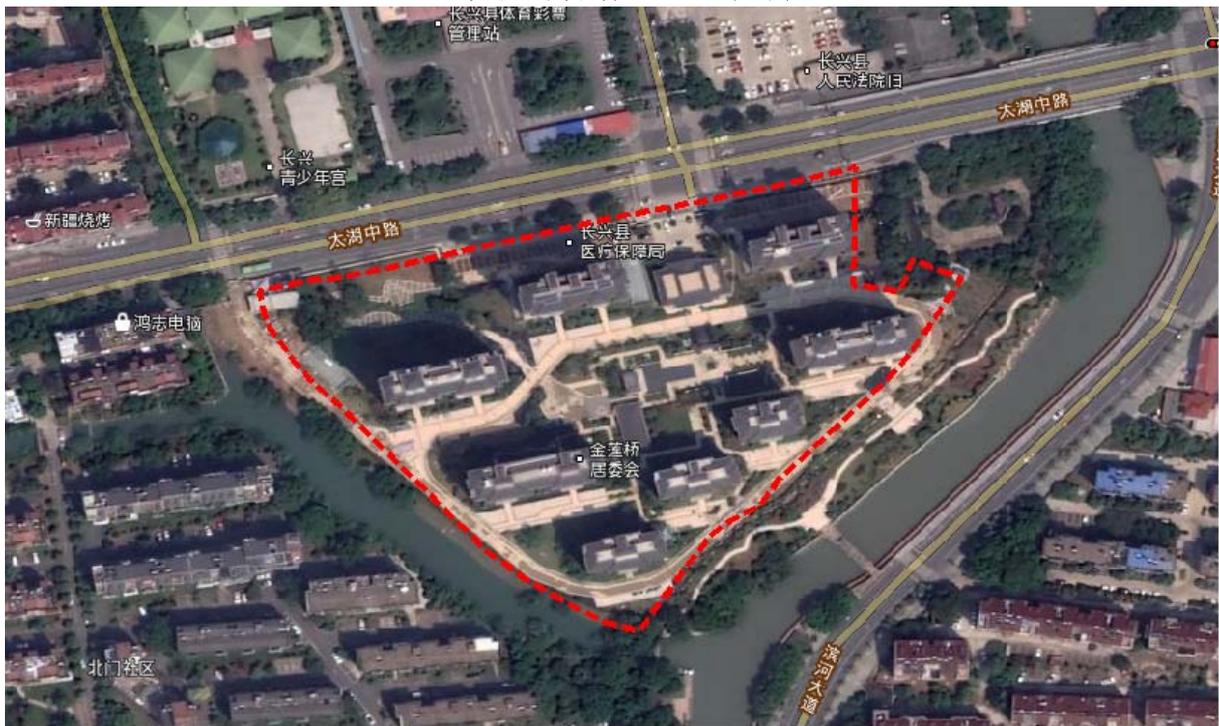
水土保持监测的主要监测内容是防治责任范围监测，在施工过程中防治责任范围面积是按照实际征地范围和实际的扰动占地计算的。通过对比项目所在区不同时间段的影像照片，获取本项目实际地表面积。

具体监测情况如下图所示。

项目建设前（2018年1月）

项目建设期（2019年5月）

项目建设期（2020年1月）

项目建设期（2020年9月）

采用2018年1月~2020年9月项目区遥感影像照片对比以及资料分析结果如下。

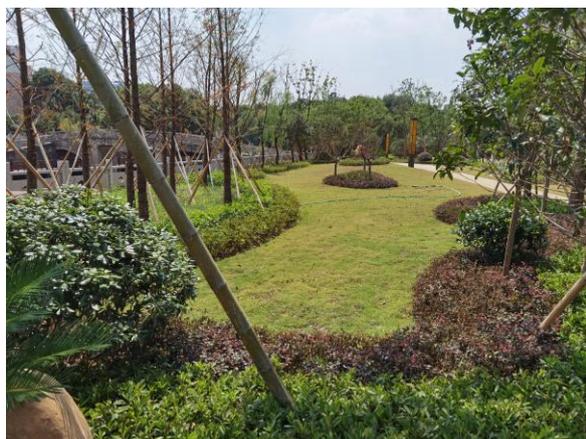
图4-1 代建地绿化

水土保持措施防治效果见图 4-1~图 4-4。
